Звіт № 10/06/23 від 10.06.2023 р.

Замовник: МИРГОРОДСЬКА СПЕЦІАЛЬНА ШКОЛА ПОЛТАВСЬКОЇ  
ОБЛАСНОЇ РАДИ

**ЗВІТ**

про відповідність діючим будівельним нормам засобу безперешкодного доступу  
(вхідного вузла) до об'єкту громадського призначення (учбові приміщення) осіб з  
обмеженими фізичними можливостями та інших маломобільних груп населення  
за адресою: Полтавська обл., м. Миргород, вуд. Старосвітська, буд. 52/15

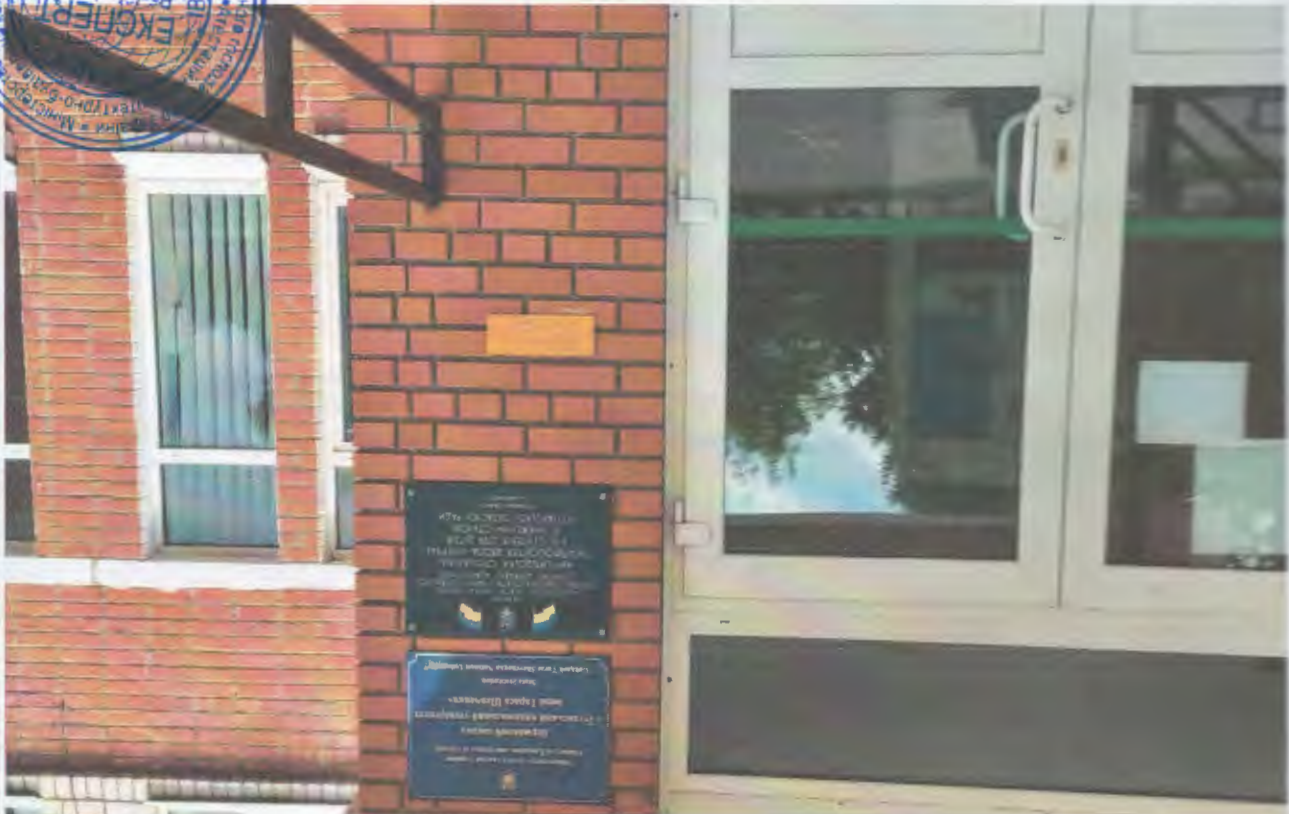
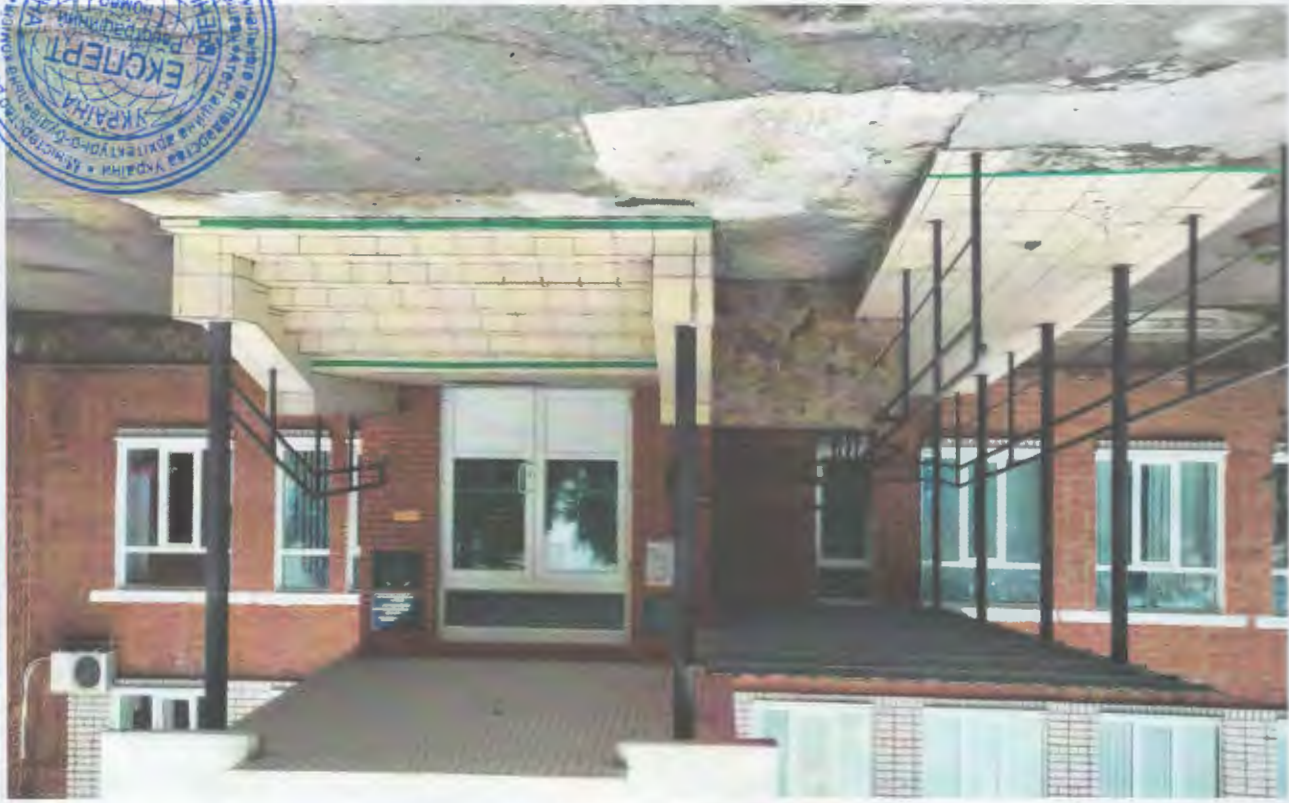
ДОДАТОК 1.ФОТОЗВІТ

Перед входом до будівлі передбачено влаштування маркування контрастною стрічкою, що відповідає вимогам ДБН В.2.2-40:2018 «ІНКЛЮЗИВНІСТЬ БУДІВЕЛЬ І СПОРУД. Основні положення».

Фото-підтвердження знаходяться у Додатку.
